**В. М. РОЙТМАН**, д-р техн. наук, профессор, профессор кафедры комплексной безопасности в строительстве, Московский государственный строительный университет (Россия, 129337, г. Москва, Ярославское ш., 26; e-mail: roytman-msuse@yandex.ru)

# О МЕХАНИЗМЕ ПРОГРЕССИРУЮЩЕГО ОБРУШЕНИЯ ВЫСОТНОГО ЗДАНИЯ ВТЦ-7 ВО ВРЕМЯ СОБЫТИЙ 11 СЕНТЯБРЯ 2001 ГОДА В НЬЮ-ЙОРКЕ

**DOI:** 10.18322/PVB.2015.24.10.37-44

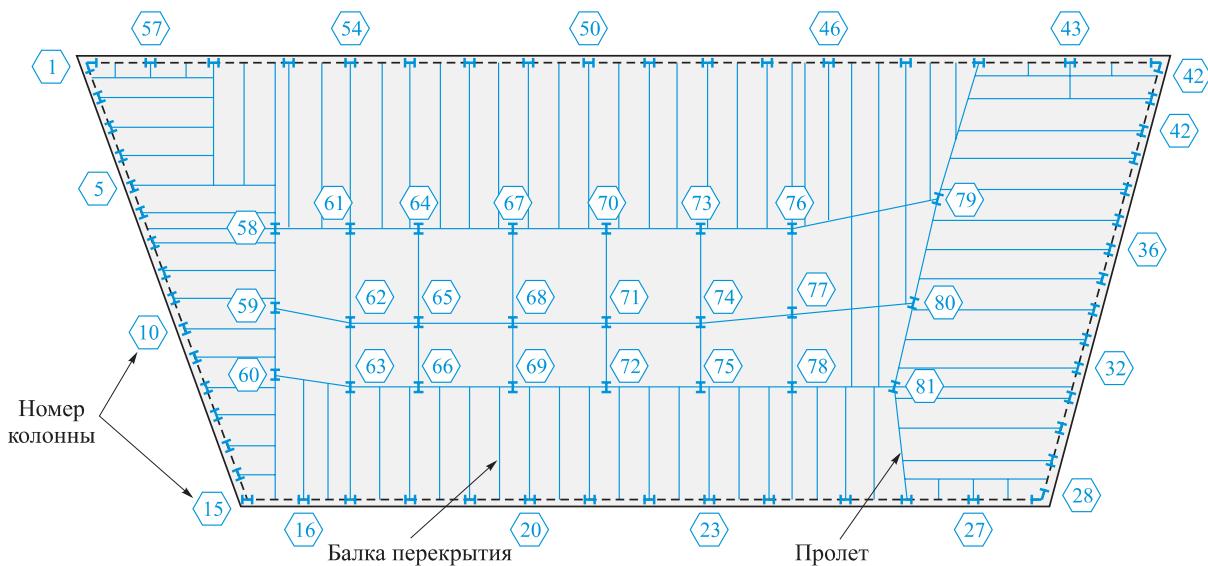
Рис. 2. Схема расположения несущих стальных колонн здания ВТЦ-7

Приведенные выше данные свидетельствуют о том, что воздействие пожара на ключевые стальные колонны № 79–81 ядра здания ВТЦ-7 (см. рис. 2), с которых началось обрушение ядра здания, составляло около 3 ч.

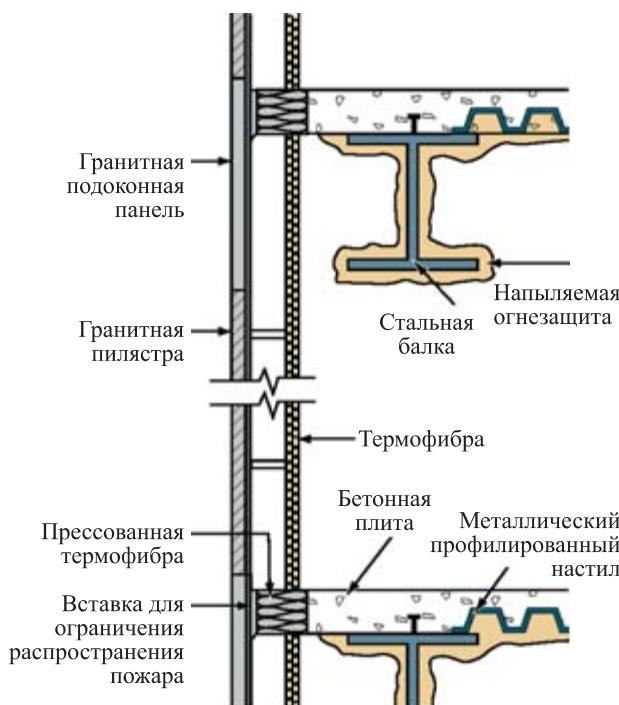
за счет применения огнезащиты стальных конструкций в виде слоя материала на гипсовой основе с вермикулитовым заполнителем (“Monokote” MK-5, SFRM) (см. рис. 3).

Согласно сертификационным требованиям компании “Underwriters Laboratories” (UL) для обеспечения таких пределов огнестойкости толщина слоя огнезащитного материала “Monokote” MK-5 должна составлять 7/8 дюйма (2,22 см) для колонн с мощным сечением, 1/2 дюйма (1,27 см) для балок и 3/8 дюйма (0,95 см) для профнастила перекрытия [1, 2].

**Рис. 3.** Конструкция междуэтажного перекрытия и ограждающих конструкций с элементами огнезащиты стальных конструкций здания ВТС-7

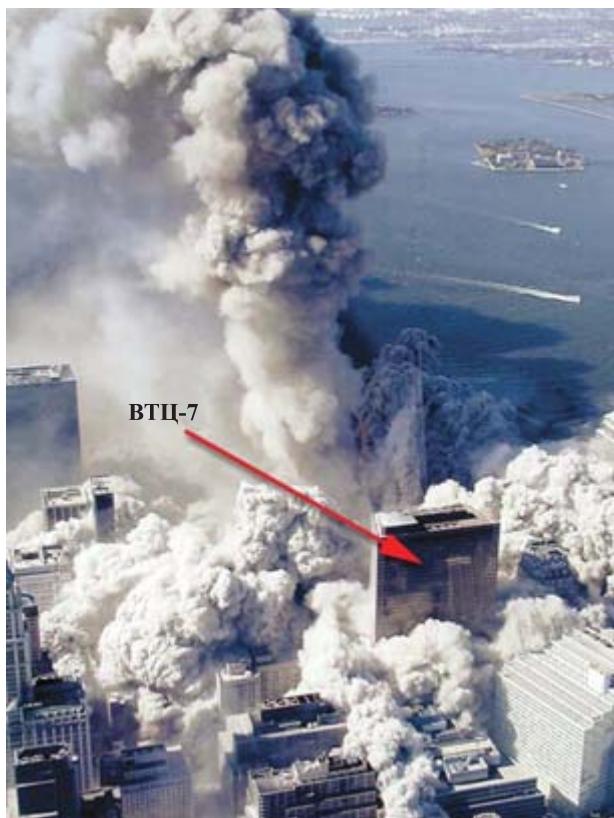
После теракта на Всемирный торговый центр в 10:28 произошло прогрессирующее обрушение Северной башни (ВТЦ-1), падающими обломками которой было повреждено здание ВТЦ-7 (рис. 4), что привело к возникновению и развитию пожаров внутри последнего.

**Рис. 4.** Здание ВТС-7 в зоне прогрессирующего обрушения Северной башни

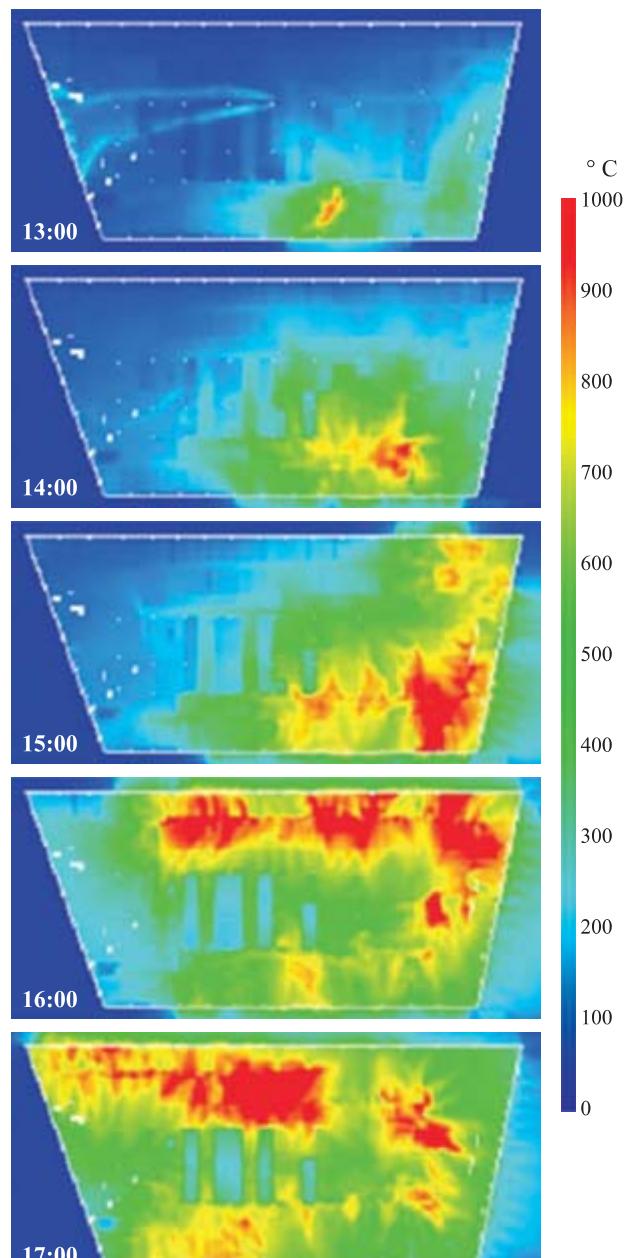
**Рис. 5.** Развитие пожара на 12-м этаже ВТС-7

Наблюдения за развитием пожара в здании ВТЦ-7 в дальнейшем были дополнены результатами компьютерного моделирования [1, 2] (рис. 5).

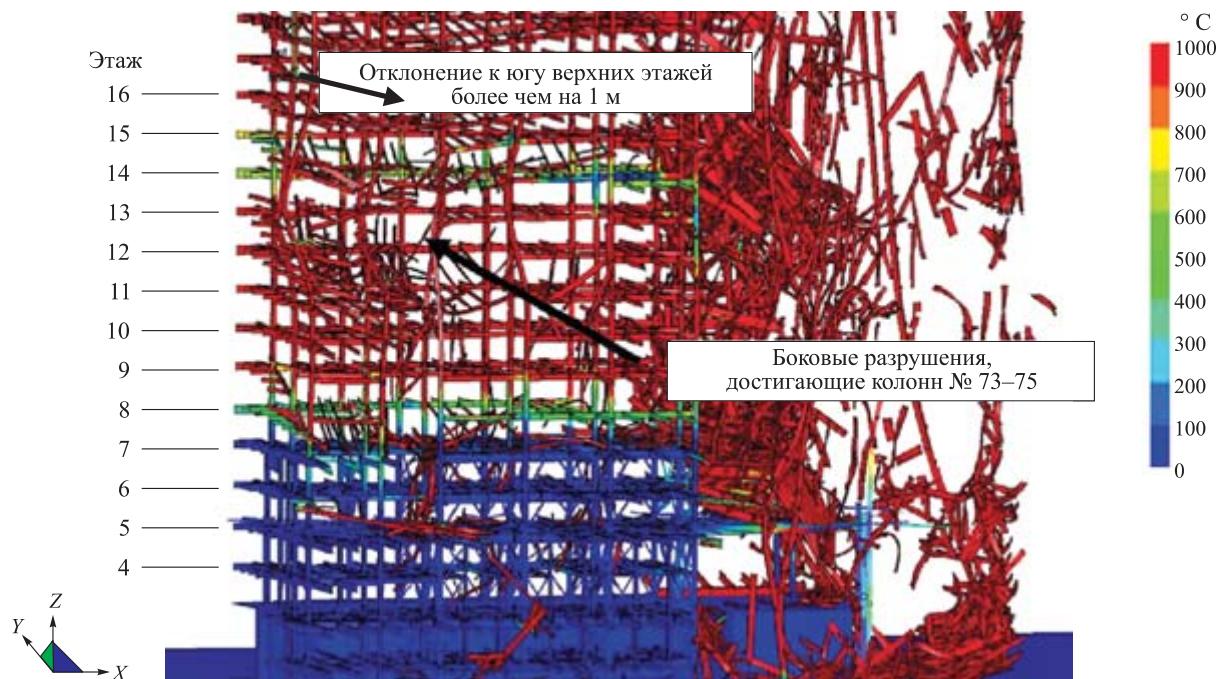
Рис. 6. Схема начала прогрессирующего обрушения здания ВТЦ-7 по версии NIST [2]

Одной из возможных основных причин обрушения здания ВТЦ-7, по версии NIST [1, 2], стала локальная потеря устойчивости колонны № 79 (см. рис. 2 и 6) вследствие термического расширения прилегающих стальных конструкций.

Возникшее из-за пожара расширение элементов конструкции перекрытия вокруг колонны № 79 привело к обрушению перекрытия 13-го этажа, что “запустило” волну обрушений перекрытий вплоть до 5-го этажа (см. рис. 6). В результате колонна потеряла устойчивость и изогнулась в восточном направлении, что и стало отправной точкой обрушения всего здания [1, 2].

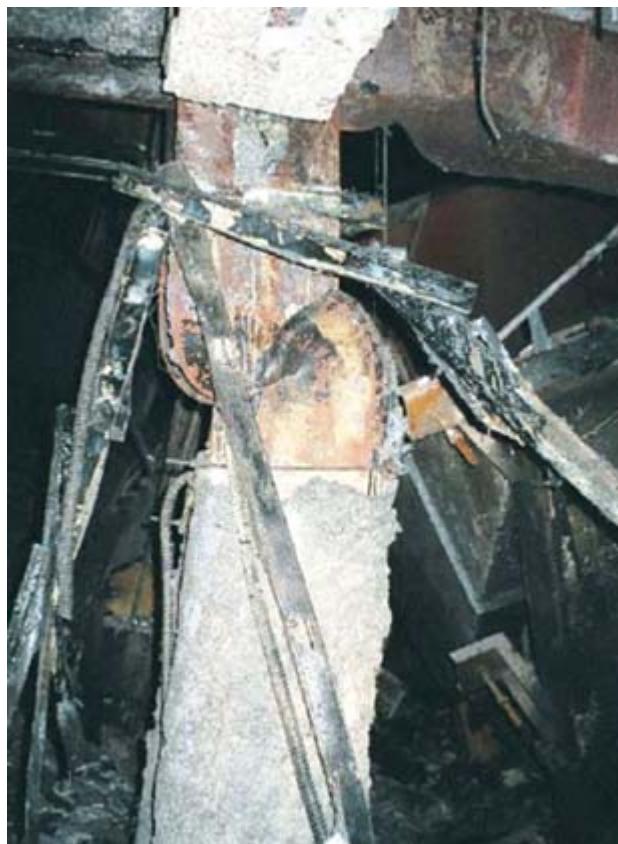
б) возможность релаксации напряжений от температурного расширения конструкций при развитии деформаций ползучести. Это приводит к тому, что характер потери несущей способности стальных конструкций при пожаре происходит не за счет их обрушения, а вследствие недопустимых деформаций (рис. 7);

в) возможность развития таких больших деформаций ползучести стальных конструкций в условиях пожара, что это может привести к повреждению, отслаиванию и частичной утрате огнезащиты этих конструкций (см. рис. 7) и, как следствие, к резкому ускорению прогрева конструкций, ускорению развития деформаций ползучести и резкому снижению огнестойкости конструкций;

**Рис. 7.** Характерная картина особенностей деформации стальных балок и колонн и повреждения огнезащиты этих конструкций в результате воздействия пожара в здании ВТЦ-5 во время событий 11 сентября 2001 г. [1]

Исчерпание огнестойкости колонн № 79–81 в зоне 5–13-го этажей в восточной части внутреннего ядра здания ВТЦ-7 по признаку утраты несущей способности произошло за счет развития деформаций ползучести стальных конструкций ядра здания в зоне интенсивного развития пожара (этажи 5–13) аналогично картине, представленной на рис. 7.

Кроме того, деформации ползучести стальных конструкций были столь значительными (см. рис. 7), что это могло привести к частичному повреждению огнезащиты конструкций, ускоренному прогреву их до критических температур и, как следствие, к резкому снижению их огнестойкости.
