А. И. НЕДОБИТКОВ, канд. техн. наук, доцент, кафедра информатики и математики, Казахский гуманитарно-юридический инновационный университет (Республика Казахстан, 070014, г. Усть-Каменогорск, ул. Астана, 48; e-mail: a.nedobitkov@mail.ru)

ПРИЗНАКИ ЭЛЕКТРОДУГОВОГО ПРОЦЕССА ПРИ ЭКСПЕРТНОМ ИССЛЕДОВАНИИ ПОСЛЕ ПОЖАРА МЕДНОЙ КОНТАКТНОЙ ПЛАСТИНЫ АВТОМОБИЛЬНОГО БЛОКА ПРЕДОХРАНИТЕЛЕЙ

DOI: 10.18322/PVB.2018.27.11.30-40

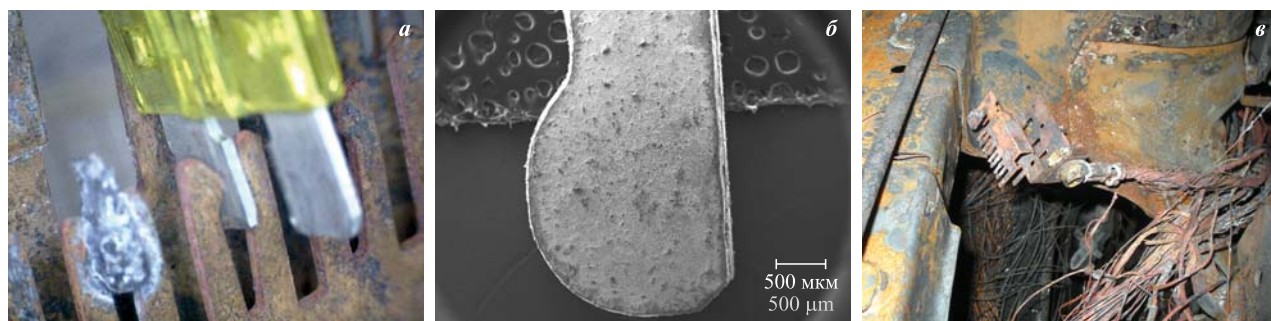
На рис. 1 показан принцип установки плавкого предохранителя в медную контактную пластину автомобильного блока предохранителей. Как следует из рис. 1, ножки контактной медной пластины в результате внешнего высокотемпературного воздействия повреждений не имеют, в то время как материал предохранителя полностью расплавился.

Рис. 1. Принцип установки плавкого предохранителя в медную контактную пластину автомобильного блока предохранителей (а), состояние ножки контактной медной пластины после высокотемпературного воздействия, увеличение 30[×] (б), общий вид контактной медной пластины автомобильного блока предохранителей после высокотемпературного воздействия (в)

алюминия — 660 °С, а меди — 1083 °С. Сравнивая температуры их плавления с диапазоном температур при пожаре легкового автомобиля (850–950 °С), можно сделать вывод, подтверждаемый практикой, что предохранители, выполненные из цинка и алюминия, в результате пожара легкового автомобиля расплавятся, а медная контактная пластина сохранит внешнюю целостность.

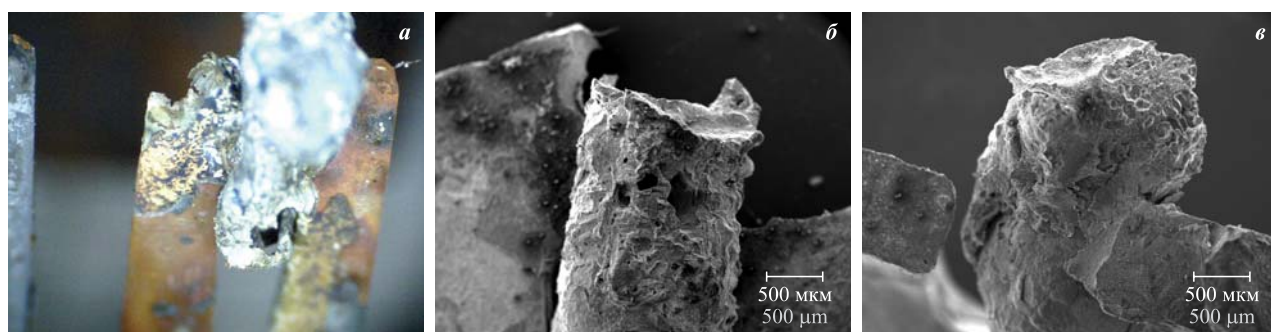
Рис. 2. Повреждения ножек контактной медной пластины с сохранившимся оплавленным фрагментом предохранителя: а — общий вид; б — вид сбоку, увеличение 30[×]; в — вид сверху, увеличение 30[×]

На рис. 2 показано повреждение ножек контактной медной пластины, при котором сохранился оплавленный фрагмент предохранителя.

Как следует из рис. 2, у оплавленного фрагмента предохранителя на виде сбоку наблюдается наличие пор, а на виде сверху — лунок, характерных для токовой перегрузки. На рис. 3 показано расположение точек на поверхности оплавленного фрагмента предохранителя, в которых выполнен микроанализ. Результаты микроанализа участка, приведенного на рис. 3, представлены в табл. 1 и 2.

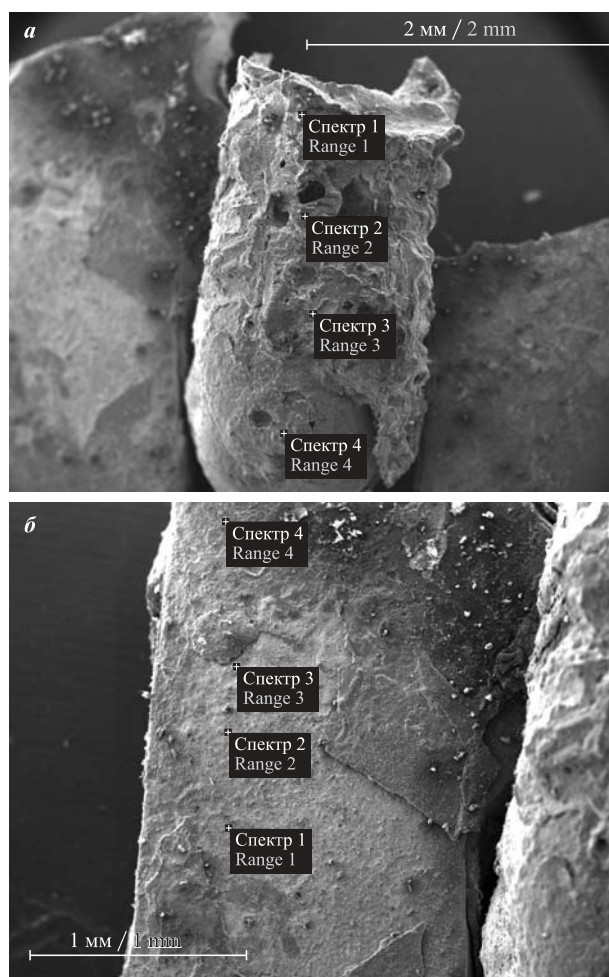
Как следует из табл. 1, содержание цинка в плавком автомобильном предохранителе, выполненном из цинка, снижается в оплавленном фрагменте по направлению сверху вниз с 85,92 до 23,96 %. Это свидетельствует о том, что в самом начале процесса оплавления предохранителя произошло образование на поверхности ножки контактной пластины расплавленной капли меди, которая под действием силы тяжести стекала вниз. Образование расплавленной капли меди на локальном участке говорит о наличии электродугового процесса. Наличие на расплавленном материале цинкового плавкого предохранителя меди свидетельствует о массопереносе, также характерном для электродугового процесса.

личивается по направлению сверху вниз с 5,49 до 71,29 %. Это свидетельствует о наличии на поверхности ножки каплей цинка, а значит, о массопереносе. А как уже отмечалось выше, массоперенос является характерным признаком электродугового процесса.

Рис. 3. Расположение точек, в которых был выполнен микроанализ, на поверхности оплавленного фрагмента предохранителя (а) и ножки контактной пластины (б)

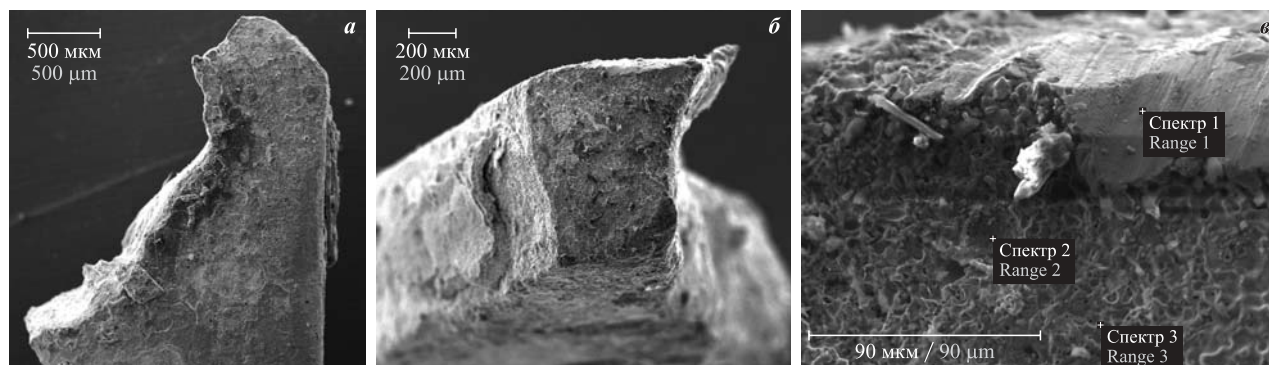
На рис. 4 показано повреждение ножек контактной медной пластины в виде косого среза, при этом фрагмент автомобильного предохранителя не сохранился.

Из сравнения рис. 4 с рис. 1,б следует вывод, что область контакта в виде закругленной части ножки медной пластины отсутствует. Локальное выгорание области контакта является признаком электродугового процесса, идентифицируемого как большое переходное сопротивление. В работе [24] отмечается, что пожарная опасность электрического соединения в режиме “плохого контакта” способна проявиться при номинальных значениях электрического тока или даже ниже их. В данном режиме переходное сопротивление и падение на нем напряжения в десятки и сотни раз превышают нормативные значения (падение напряжения составляет единицы вольт вместо долей милливольт, а рассеиваемая электрическая мощность — сотни ватт). Вероятными источниками зажигания при этом являются нагретые проводники, электрическая дуга, раскаленные или горящие частицы [24].

На рис. 4,в видно, что на участке повреждения выделяются области с различным рельефом поверхности. В табл. 3 приведены результаты микроанализа на поверхности разрушения, из которых следует, что на участке с гладкой поверхностью содержание меди достигает 63,44 %, в то время как на участках с шероховатой поверхностью содержание цинка составляет 24,92–31,11 %. Это говорит о том,

Рис. 4. Повреждение ножек медной контактной пластины в виде косого среза: *a* — вид сбоку, увеличение 35 \times ; *б* — вид сверху, увеличение 60 \times ; *в* — точки микроанализа на поверхности повреждения

что поверхность разрушения ножки медной контактной пластины покрыта оксидами цинка, что свидетельствует о массопереносе в ходе электродугового процесса.

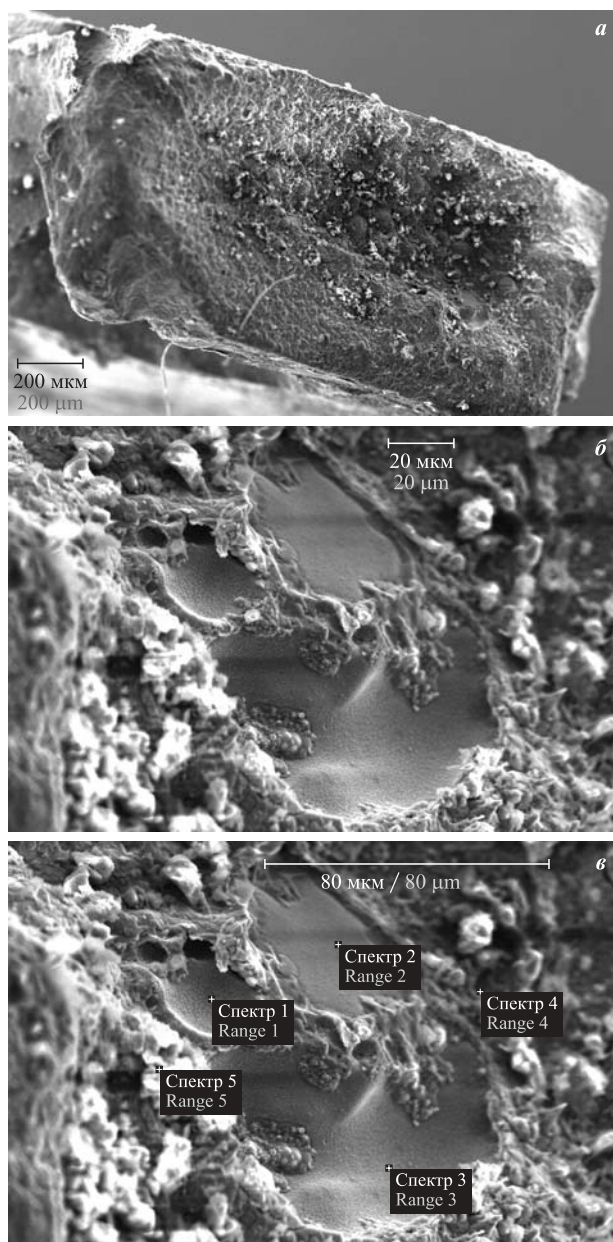
На рис. 5 показано повреждение ножек контактной медной пластины в виде прямого среза, при этом фрагмент автомобильного предохранителя не сохранился. Сравнивая рис. 5 с рис. 1, *б*, можно сделать вывод, что область контакта в виде закругленной части ножки медной пластины отсутствует. Локальное выгорание области контакта является признаком электродугового процесса, идентифицируемого как

большое переходное сопротивление. На поверхности разрушения выделяются участки с ровной поверхностью (см. рис. 5, *б*).

В табл. 4 представлены результаты микроанализа участка, приведенного на рис. 5, *в*. Из табл. 4 следует, что поверхность разрушения ножки медной контактной пластины покрыта оксидами и частицами цинка, процентное содержание которого достигает 61,25 %. Указанное обстоятельство свидетельствует о массопереносе в процессе электродугового процесса. В то же время отмечается наличие участков, на которых оксиды цинка практически отсутствуют, а процентное содержание меди достигает 59,74 %.

Рис. 5. Повреждение ножек медной контактной пластины в виде прямого среза: *а* — общий вид, увеличение 70[×]; *б* — участок с ровным рельефом, увеличение 650[×]; *в* — точки микроанализа на поверхности повреждения

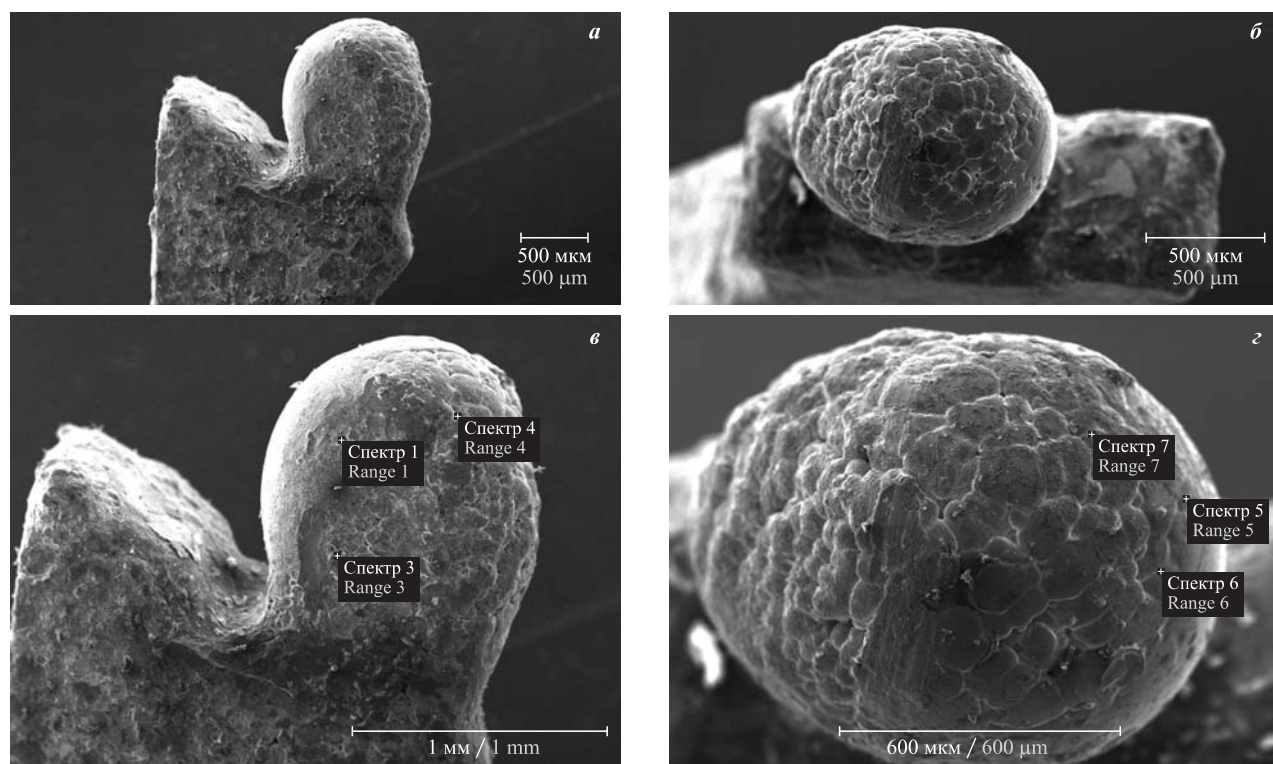
На рис. 6 показано повреждение ножек контактной медной пластины в виде косого среза с образованием шаровидного оплавления, а в табл. 5 — результаты микроанализа участка, приведенного на рис. 6, *в* и 6, *г*.

Из табл. 5 следует, что шаровое оплавление представляет собой каплю меди, покрытую оксидами цинка. Следует отметить, что в работе [10] описан механизм формирования следов протекания сверхтоков по медному проводнику, при этом отмечается образование вздутий или шаровых оплавлений. Из табл. 5 также следует, что плавкий автомобильный предохранитель был выполнен из цинка. Ис-

ходя из вышеизложенного вполне закономерным является вывод, что по ножке медной контактной пластины протекал сверхток. Однако в штатном режиме при протекании сверхтока в электрической цепи цинковый плавкий предохранитель должен был обесточить данную цепь. Таким образом, причиной возникновения электродугового процесса в контакте медная ножка — цинковый предохранитель является большое переходное сопротивление, вызывающее в том числе электрическую дугу [24].

Рис. 6. Повреждение ножек медной контактной пластины в виде косого среза с образованием шаровидного оплавления: *а* — общий вид, увеличение 37 \times ; *б* — вид сверху, увеличение 50 \times ; *з* — точки микроанализа на поверхности повреждения

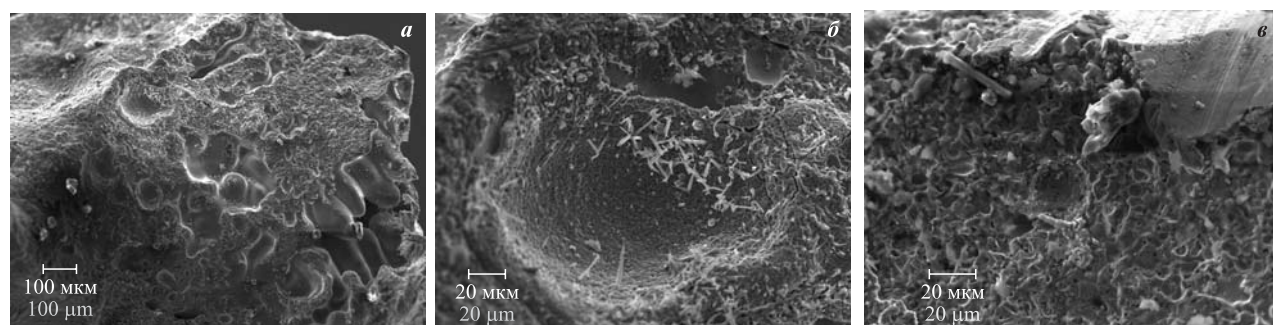
В свете изложенного необходимо подчеркнуть, что на поверхности разрушения всех исследованных в данной работе образцов, как медных, так и цинковых, встречались лунки, являющиеся характерным признаком протекания сверхтока (рис. 7) [6].

Рис. 7. Лунки на поверхности разрушения, наблюдаемые при исследовании образцов при увеличении 100 \times (*а*), 550 \times (*б*) и 700 \times (*в*)
