**А. И. НЕДОБИТКОВ**, канд. техн. наук, доцент, кафедра информатики и математики, Казахский гуманитарно-юридический инновационный университет (Республика Казахстан, 070014, г. Усть-Каменогорск, ул. Астана, 48; e-mail a.nedobitkov@mail.ru)

## ПРИЗНАКИ ЭЛЕКТРОДУГОВОГО ПРОЦЕССА ПРИ ЭКСПЕРТНОМ ИССЛЕДОВАНИИ ПОСЛЕ ПОЖАРА ПЛАВКОГО ЭЛЕМЕНТА АВТОМОБИЛЬНОГО ПРЕДОХРАНИТЕЛЯ

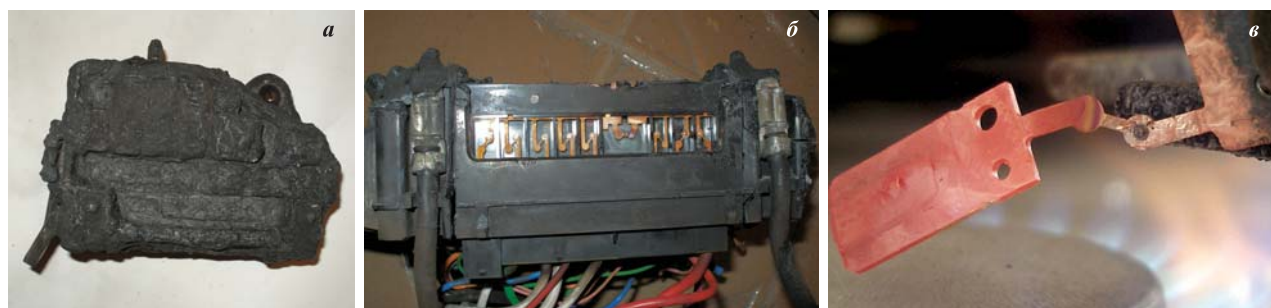
**Рис. 1.** Общий вид карбонизированного корпуса монтажного блока моторного отсека автомобиля Skoda Rapid (а), состояние плавких вставок предохранителей при вскрытом корпусе (б), фрагмент эксперимента по нагреванию плавкой вставки медного предохранителя (в)

Плавкий элемент в ходе эксперимента приобрел светло-красный цвет, что соответствует примерно 800 °С (см. рис. 1, в). При температуре пламени горелки в среднем 1982 °С медная плавкая вставка сохраняла целостность около 10 мин, после чего произошло ее пластичное разрушение под действием силы тяжести.
