ПОЖАРОВЗРЫВОБЕЗОПАСНОСТЬ/FIRE AND EXPLOSION SAFETY. 2021. T. 30. № 6. C. 24-38 POZHAROVZRYVOBEZOPASNOST/FIRE AND EXPLOSION SAFETY. 2021; 30(6):24-38

Экспериментальное исследование пожароопасных характеристик материалов в помещениях зданий культурно-исторического наследия

An experimental study on flammability characteristics of materials on the premises of buildings of cultural and historical heritage

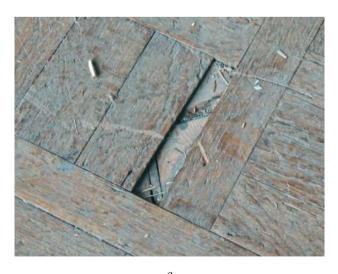
Рис. 2. Исторический паркет: a — дубовый паркет; b — паркет из ясеня

Fig. 2. Historic parquet: a — oak parquet; b — ash parquet

Исторический пол монтировался после пожара в середине XIX в. (1840–х гг.). Паркетные плашки выполнены из древесины дуба (зал № 35) и ясеня (зал № 36). Защитно-декоративное покрытие утрачено полностью. Древесина паркета истерта в значительной степени. Имеются множественные глубокие механические повреждения: царапины, сколы,

выбоины. Часть плашек фрагментирована трещинами (рис. 2).

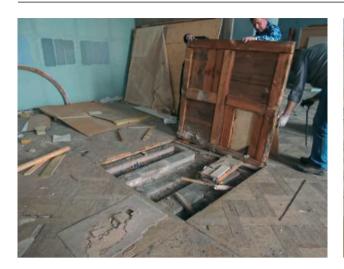
Рис. 3. Конструкция пола

Fig. 3. Floor construction

Конструкция полов состоит из лаг и паркетных щитов из древесины сосны, на которые укладывался паркет (рис. 3). Крепление плашек к щиту осуществлялось при помощи гвоздей и клея на основе веществ животного происхождения (отходов рыб и костей животных).
