## ЭКСПЕРТНОЕ ИССЛЕДОВАНИЕ АВТОМОБИЛЬНЫХ ЛАТУННЫХ КАБЕЛЬНЫХ НАКОНЕЧНИКОВ ПРОВОДА МАССЫ

Приведены результаты исследования на растровом электронном микроскопе с приставкой энергодисперсионного микроанализа латунных кабельных наконечников провода массы для автомобилей Lada RSO 15L-02U-41, Lada KS0Y5-02D-42, Lada 21144, полностью сгоревших в процессе пожара. Приведены фотоснимки поверхностей латунных наконечников, подвергшихся воздействию тока короткого замыкания. Установлены характерные диагностические признаки, позволяющие идентифицировать причину повреждения при пожаре латунных кабельных наконечников (электродуговой процесс или внешнее тепловое воздействие). Доказано, что на поверхности латунных контактов могут фиксироваться как классические признаки большого переходного сопротивления, так и сугубо специфичные для латунных контактов признаки — выделение цинка в виде шарообразных частиц. Установлено, что выявленные признаки являются устойчивыми и не подвергаются изменениям в естественных условиях хранения термически поврежденного автомобиля.

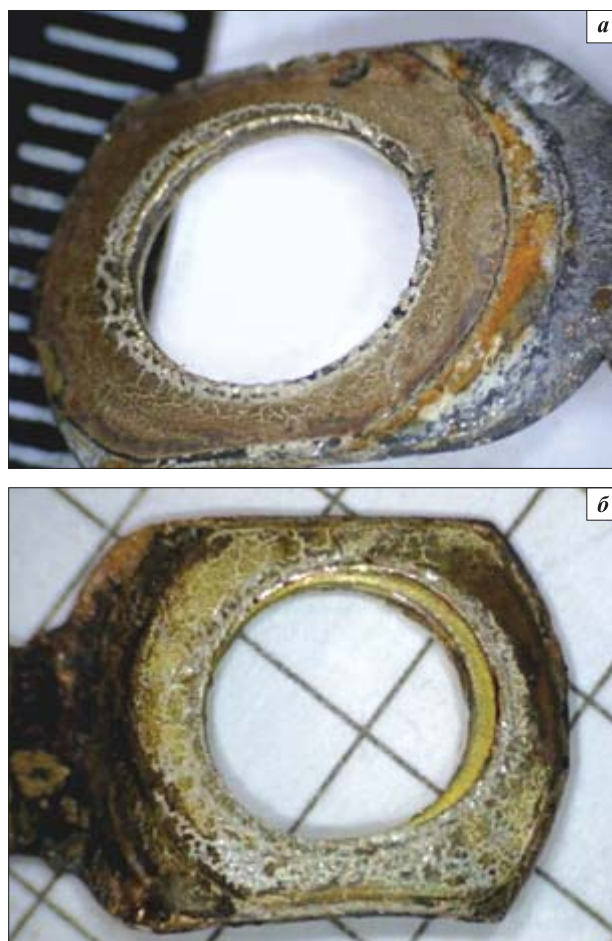
**Рис. 1.** Общий вид кабельных наконечников провода массы автомобилей с дефектами большого переходного сопротивления автомобилей Lada KS0Y5-02D-42 (а) и Lada RSO 15L-02U-41 (б)

900–1000 °С, но не выше, поскольку температура плавления латуни 880–950 °С). На контактной поверхности кабельного наконечника провода массы автомобиля Lada RSO 15L-02U-41 визуально наблюдаются трещины, каверны и неровности, характерные для протекания процесса большого переходного сопротивления (БПС) (рис. 1, *б*). Как показано в методике [13], большое переходное сопротивление, или, другими словами, “плохой контакт”, — это один из наиболее распространенных пожароопасных режимов в электросетях. По данным [13] только в редких случаях следы локального нагрева, возникающего при БПС, видны невооруженным глазом и зафиксировать наличие их несложно (рис. 2 и 3).

На контактной поверхности кабельного наконечника провода массы автомобиля Lada KS0Y5-02D-42 визуально наблюдаются трещины, каверны и неровности, характерные для протекания процесса большого переходного сопротивления (см. рис. 1, *a*). Кабельный наконечник провода массы автомобиля Lada 21144 приварен к корончатой шайбе, на нитях резьбы шпильки имеются цвета побежалости (рис. 3). Необходимо отметить, что латунь хорошо сваривается контактной сваркой, но не плавлением. В свою очередь, режим короткого замыкания по своей физической природе идентичен процессу электродуговой сварки [11]. Таким образом, на рис. 3 представлены повреждения кабельного наконечника провода массы, вызванные процессом короткого замыкания, а не температурой пожара.

Однако в большинстве случаев выявление и фиксация после пожара следов БПС представляют собой нелегкую задачу [9] (см. рис. 1 и 3). Экспертам при поисках следов БПС (если такие поиски проводятся вообще) приходится действовать интуитивно, так как непонятно, что собственно необходимо искать, какими методами и техническими средствами. Это приводит к тому, что на практике следы данного пожароопасного режима, как правило, не выявляются и его причастность к возникновению пожара не доказывается [9].

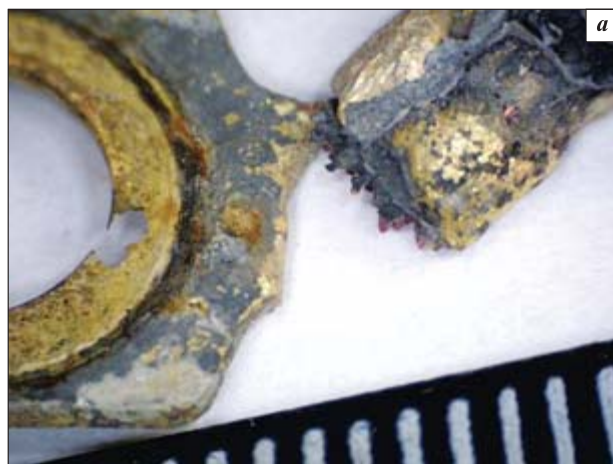
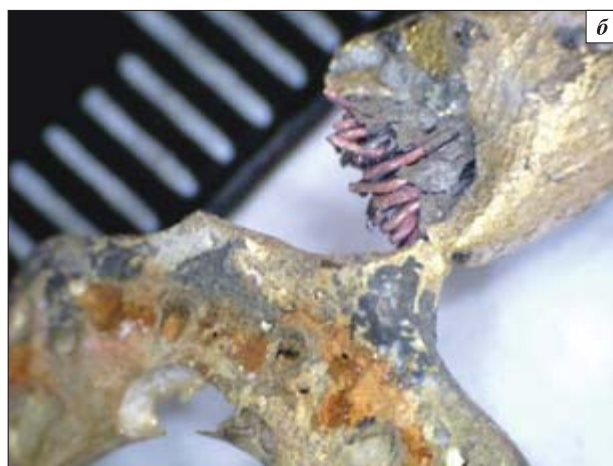
**Рис. 2.** Повреждения кабельного наконечника провода массы автомобиля Lada 21144: *a* — общий вид; *б* — увеличение

Визуальным осмотром кабельного наконечника провода массы автомобиля Lada 21144 установлено, что на его поверхности имеются локальные проплавления, свидетельствующие о местном нагреве металла до температуры выше температуры плавления 880–950 °С (см. рис. 2). Нити провода в обжиме не сплавлены, края повреждения латунного наконечника со стороны обжима закругленные, гладкие, без газовых пор и вырывов, что по данным [14] является признаком первичного короткого замыкания.

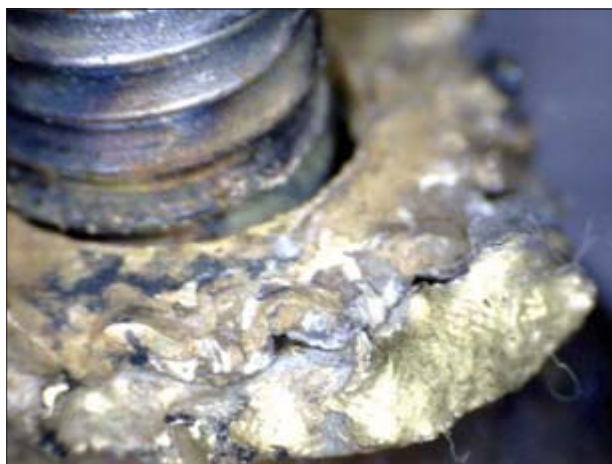
**Рис. 3.** Общий вид кабельного наконечника провода массы автомобиля Lada 21144

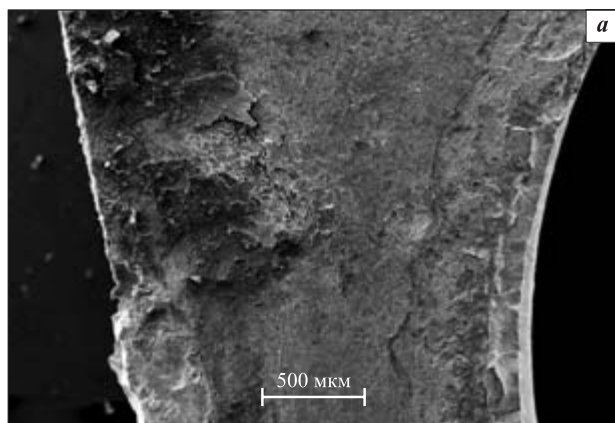
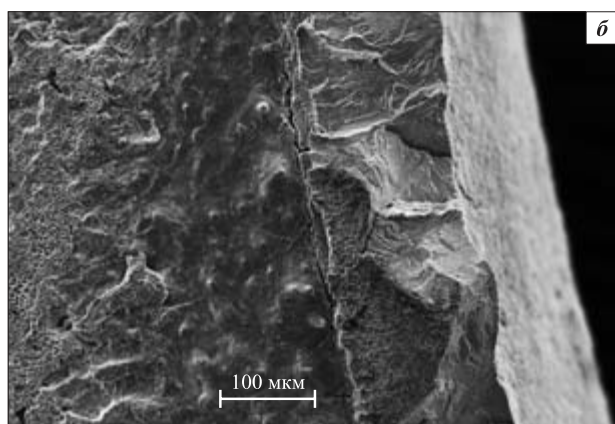
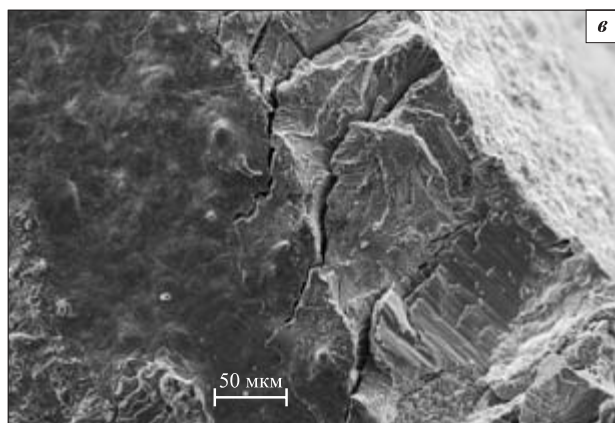
В ходе проведения морфологического исследования латунного кабельного наконечника автомобиля Lada KS0Y5-02D-42 методом растровой микроскопии уже при увеличении 43<sup>×</sup> наблюдаются признаки, характерные для электроэрозии (рис. 4, *a*). На рисунке видно, что рельеф поверхности неровный, следы механической обработки отсутствуют. При увеличении 150<sup>×</sup>, 300<sup>×</sup> и 200<sup>×</sup> наблюдаются тре-

**Рис. 4.** Вид поверхности наконечника провода массы автомобиля Lada KS0Y5-02D-42 при увеличении  $43\times$  (а),  $150\times$  (б) и  $300\times$  (в)

щины, микроплавления, кратеры, описанные в работе [13] (рис. 4, б, в и 5).

Приведенные на рис. 4 и 5 признаки наглядно свидетельствуют о том, что причиной повреждения контактной поверхности латунного наконечника провода массы автомобиля Lada KS0Y5-02D-42 явилось большое переходное сопротивление, а не воздействие высокой температуры в процессе пожара, признаки которого описаны в работе [14]. Относительно небольшое увеличение (до  $300\times$ ) позволяет уточнить местоположение на объекте исследования признаков, характеризующих процесс разрушения,

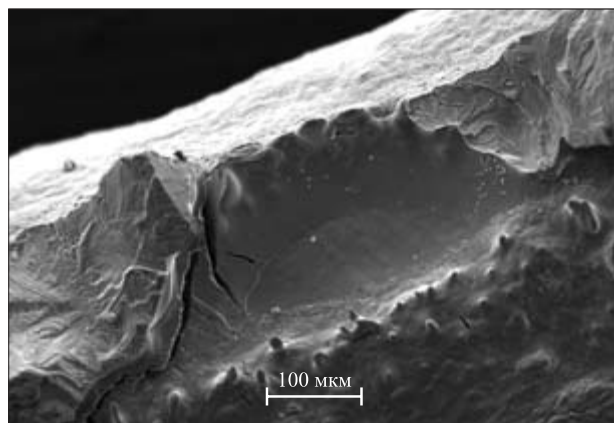
**Рис. 5.** Вид поверхности наконечника провода массы при увеличении  $200\times$  (кратер, микроплавления)

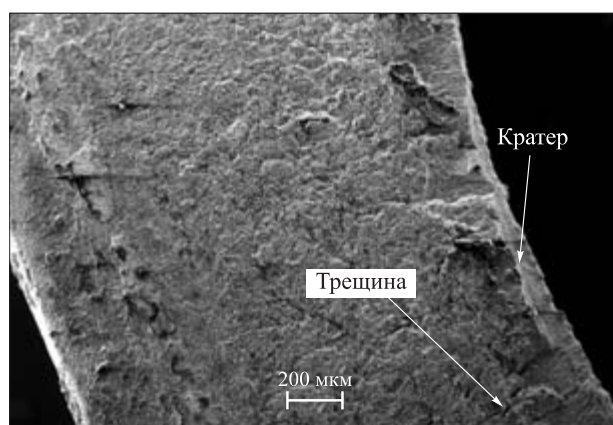
**Рис. 6.** Дефекты большого переходного сопротивления при увеличении  $55\times$  (трещины и кратер электродугового разряда кабельного наконечника провода массы)

В ходе проведения морфологического исследования латунного кабельного наконечника автомобиля Lada RSO 15L-02U-41 методом растровой микроскопии уже при увеличении  $55\times$  наблюдаются кратеры и трещины, характерные для электроэрозии (рис. 6). Из рисунка видно, что рельеф поверхности неровный, следы механической обработки отсутствуют.

В процессе дальнейшего исследования трещина, показанная на рис. 6, была рассмотрена при увеличении  $1000\times$  (рис. 7).

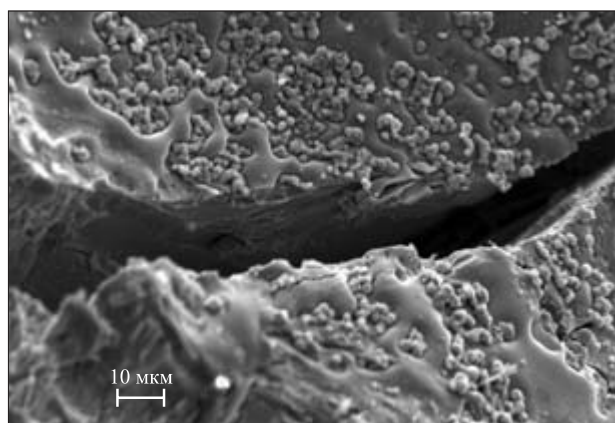
Рис. 7. Состояние поверхности в области трещины кабельного наконечника провода массы при увеличении  $1000\times$

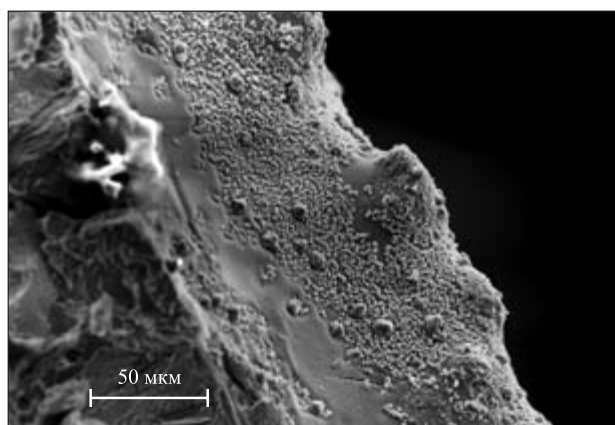
Рис. 8. Поверхность кратера кабельного наконечника провода массы при увеличении  $500\times$

Даже при увеличении  $500\times$  на дне и на внутренних стенках кратера установлено наличие шарообразных частиц разного размера. В процессе дальнейшего исследования при помощи системы энергодисперсионного микроанализа INCAEnergy был определен химический состав в четырех точках кратера, соответствующих шарообразным частицам и ровной поверхности (рис. 9, см. таблицу). Как следует из таблицы, крупные и мелкие шарообразные

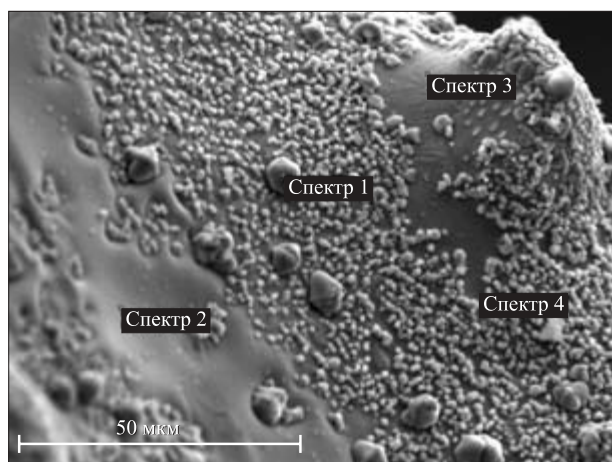
Рис. 9. Вид участка, подвергнутого энергодисперсионному микроанализу

частицы состоят практически из Zn (79,8–61,8 %), в то время как ровная поверхность — это фактически латунь (сплав меди с цинком).

верхности латунного контакта, помимо общих признаков БПС в виде микроплавлений, кратеров и трещин электроэрозии, дополнительно могут фиксироваться выделения цинка в виде шарообразных частиц.
