## ОГНЕСТОЙКОСТЬ ДЕРЕВЯННЫХ КОНСТРУКЦИЙ С ДЛИТЕЛЬНЫМ СРОКОМ ЭКСПЛУАТАЦИИ

Представлены результаты исследования огнестойкости деревянных конструкций с продолжительным сроком эксплуатации. Установлено, что временной фактор имеет значительное влияние на интенсивность обугливания деревянных конструкций, а также на температуру начала данного процесса. Обнаружено, что древесина с длительным сроком эксплуатации теряет свои первоначальные прочностные свойства уже при температуре 80 °С. С помощью физико-химических методов изучены свойства и структура угольных остатков, их окислительная и теплопроводная способность. Проведены крупномасштабные испытания по оценке огнестойкости деревянных конструкций с длительным сроком эксплуатации в соответствии с ГОСТ 30247.0–94 и ГОСТ 30247.1–94.

**Для цитирования:** Макишев Ж. К., Сивенков А. Б. Огнестойкость деревянных конструкций с длительным сроком эксплуатации // Пожаровзрывобезопасность. — 2016. — Т. 25, № 3. — С. 34–44. DOI: 10.18322/PVB.2016.25.03.34-44.

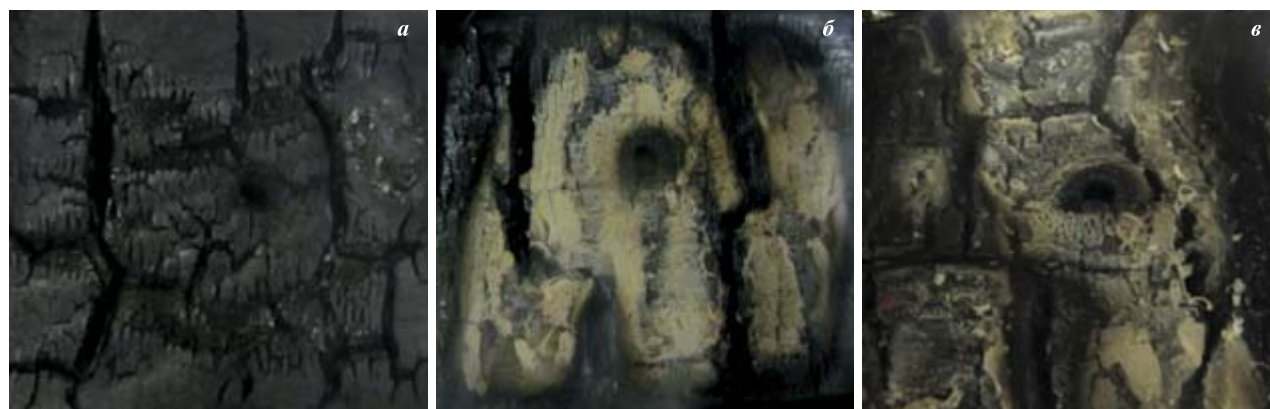
**Рис. 3.** Вид поверхности образцов древесины после огневых испытаний в маломасштабной установке: а — современной (Архангельская обл.); б — элементы деревянного перекрытия (1890 г.), театр кукол “Гулливёр”, г. Курган; в — церковь Николая Чудотворца (1865 г.), Брянская обл.

На рис. 3 представлены фотоснимки поверхности исследуемых образцов древесины после огневых испытаний в маломасштабной огневой печи в условиях стандартного температурного режима пожара.

Из фотоснимков видно, что для современной древесины сосны характерно значительное обугливание с образованием глубоких усадочных трещин. Для образцов с длительным сроком эксплуатации, наряду с высокой степенью термического повреждения, характерны “следы” переугливания верхних угольных слоев вследствие их высокой окислительной активности, интенсивного тепловыделения и создания высокотемпературного поля в зоне пиро-

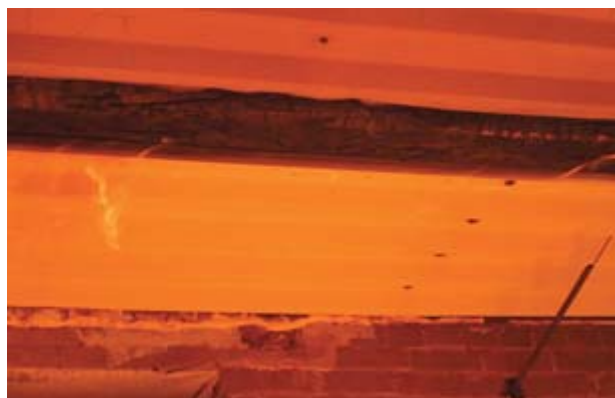
Рис. 6. Фрагмент образца деревянной балки во время огневых испытаний

испытаний. Время испытаний для всех образцов составляло 30 мин. При приложении нагрузки было обеспечено условие, при котором в случае возможной деформации конструкции груз не смещался и не влиял на предел огнестойкости вследствие изменения условий теплообмена с окружающей средой. На рис. 6 представлен фрагмент деревянной балки в камере огневой печи во время испытаний.
