А. И. НЕДОБИТКОВ, канд. техн. наук, доцент кафедры информатики и математики, Казахский гуманитарно-юридический инновационный университет (Республика Казахстан, 070014, г. Усть-Каменогорск, ул. Астана, 48; e-mail: a.nedobitkov@mail.ru)

ОСОБЕННОСТИ КОРОТКОГО ЗАМЫКАНИЯ В АВТОМОБИЛЬНОЙ ЭЛЕКТРИЧЕСКОЙ СЕТИ

Показано, что пожары на автотранспортных средствах относятся к особо тяжелым происшествиям, поэтому проблема повышения их пожарной безопасности очень актуальна. Экспериментально проиллюстрировано, что при коротком замыкании в электрической цепи, содержащей аккумуляторные батареи типа 51АН/280А и 60АН/330А, в ряде случаев не происходит образования шарового оплавления у медного многопроволочного проводника сечением 0,75 мм², а наблюдается выгорание отдельных проволочек проводника, прилипание их к стальной поверхности и разрушение в непосредственной близости от точки контакта. Приведены результаты исследования на растровом электронном микроскопе JSM-6390LV образцов медных многопроволочных проводников и стальной ленты, подвергшихся воздействию короткого замыкания при напряжении 12 и 24 В. Даны снимки поверхностей оплавления медных многопроволочных проводников и стальной ленты, подвергших

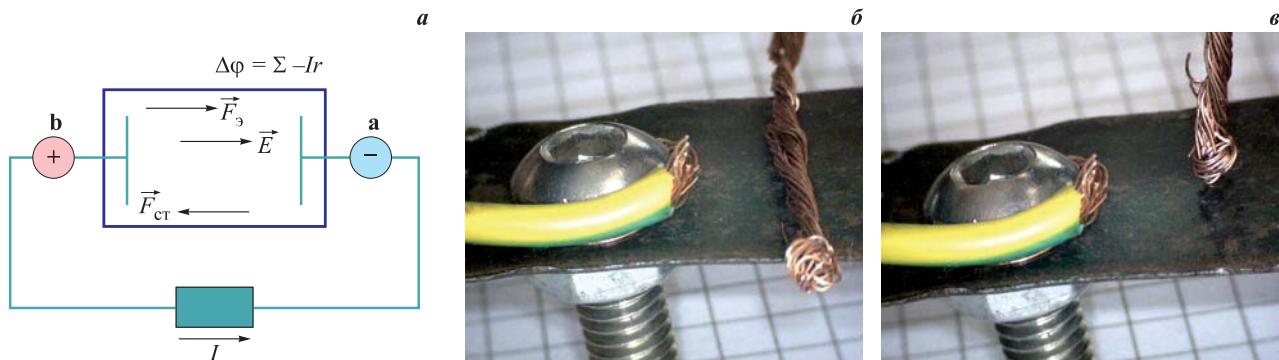
Рис. 1. Схема проведения испытаний: **а** — принципиальная схема (**а** — отрицательный вывод аккумуляторной батареи; **б** — положительный вывод аккумуляторной батареи; Σ — величина электродвижущей силы аккумуляторной батареи; I — сила тока; r — внутреннее сопротивление аккумуляторной батареи; $\Delta\phi$ — разность потенциалов; \vec{E} — напряженность электрического поля внутри аккумуляторной батареи; \vec{F}_3 — электрическая сила; \vec{F}_{ct} — сторновая сила); **б** — медный провод расположен по касательной к поверхности стальной ленты; **в** — медный провод расположен перпендикулярно к поверхности стальной ленты

Исследования проводились в Региональной университетской лаборатории инженерного профиля “ИРГЕТАС” Восточно-Казахстанского государственного технического университета им. Д. Серикбаева с использованием растрового электронного микроскопа JSM-6390LV с приставкой для энергодисперсионного микроанализа. Поверхности разрушения медных проводников подвергались анализу без предварительной пробоподготовки. Схема испытаний приведена на рис. 1.

деталь автомобиля имитировала стальная лента размером $52 \times 20 \times 0,8 \text{ mm}$. К отрицательному выводу аккумуляторной батареи посредством многопроволочного медного провода подключалась стальная лента, а к положительному — нагрузка в виде электрической лампочки. Для имитации короткого замыкания проводник располагался по касательной к поверхности ленты (см. рис. 1,б) и перпендикулярно к ней (см. рис. 1,в).

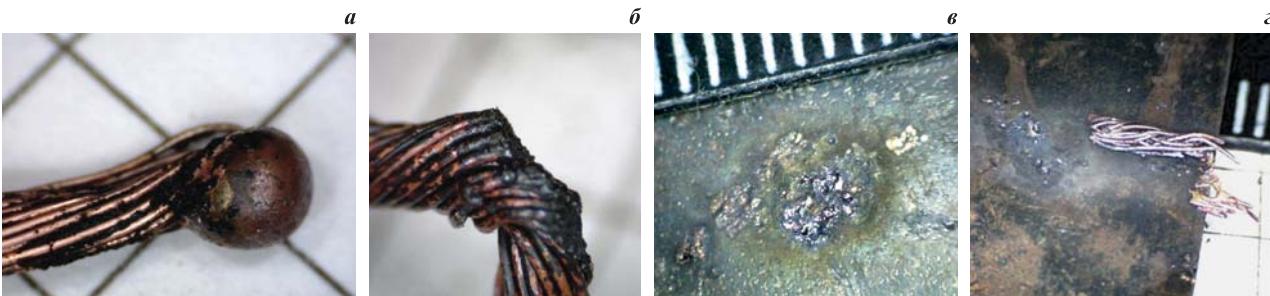
Рис. 2. Общий вид фрагментов медного проводника и стальной ленты, подвергшихся короткому замыканию: *а* — оплавление проводника при напряжении 24 В; *б* — разрушение проводника при напряжении 12 В; *в* — повреждение стальной ленты при перпендикулярном расположении проводника относительно ее поверхности; *г* — повреждение стальной ленты при касательном расположении проводника относительно ее поверхности

Результаты эксперимента по имитации короткого замыкания приведены на рис. 2. Классическое шаровое оплавление было получено только в случае расположения медного провода перпендикулярно к стальной ленте при напряжении 24 В от батареи 6СТ190 (см. рис. 2,а). При использовании аккумуляторных батарей 51АН/280А и 60АН/330А и напряжении 12 В происходило разрушение медных проводников без образования шаровых оплавлений (см. рис. 2,б и 2,в). При перпендикулярном расположении многопроволочного провода относительно поверхности ленты происходило спекание проволок с полным выгоранием их фрагментов (см. рис. 2,г).

При касательном расположении многопроволочного проводника относительно поверхности ленты происходило сплавление отдельных проволок друг с другом и стальной пластиной. Этот эффект был описан в работе [7] и назван залипанием. При этом в непосредственной близости от места залипания происходило разрушение проволок медного проводника с характерными признаками токовой перегрузки. На поверхности стальной ленты в случае как перпендикулярного, так и касательного расположения проводника отмечаются “кратеры” и капли расплавленного металла (см. рис. 2,г и 2,в). Необходимо также отметить, что в момент короткого замыкания нить накаливания электрической лампы, играющей роль

На рис. 2,2 показано разрушение прилипшего к стальной ленте медного проводника. Если одна сторона проводника получила повреждения в результате короткого замыкания, то другая была разрушена в результате токовой перегрузки.

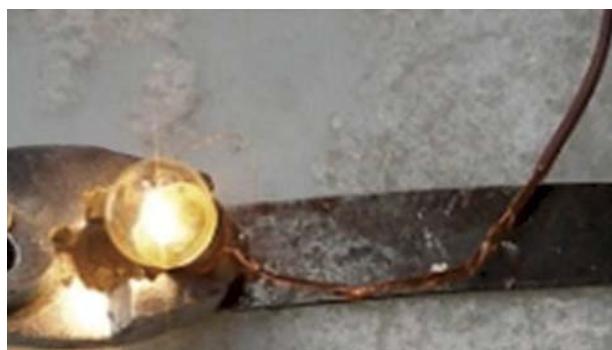
Рис. 3. Воздушный зазор, равный толщине изоляции провода, препятствует возникновению короткого замыкания в автомобильной электрической сети

Следует также отметить, что воздушный зазор между оголенным медным проводником и стальной лентой, равный толщине изоляции проводника (в данном случае около 0,4 мм), препятствует возникновению короткого замыкания, несмотря на то что по схеме рис. 1,*а* в цепи поддерживается напряжение от аккумуляторной батареи 51АН/280А и нить нагревания электрической лампочки излучает свет (рис. 3).

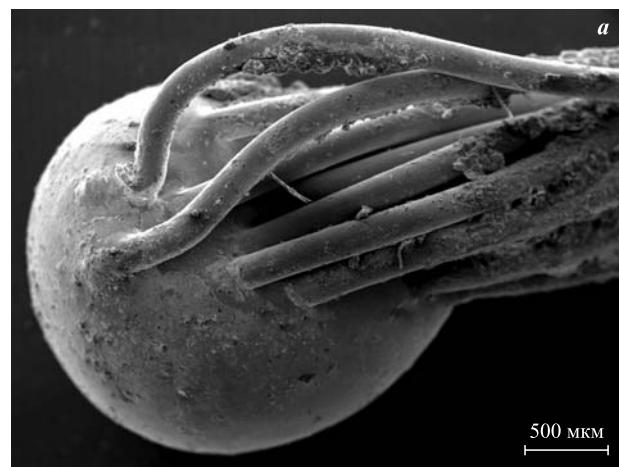
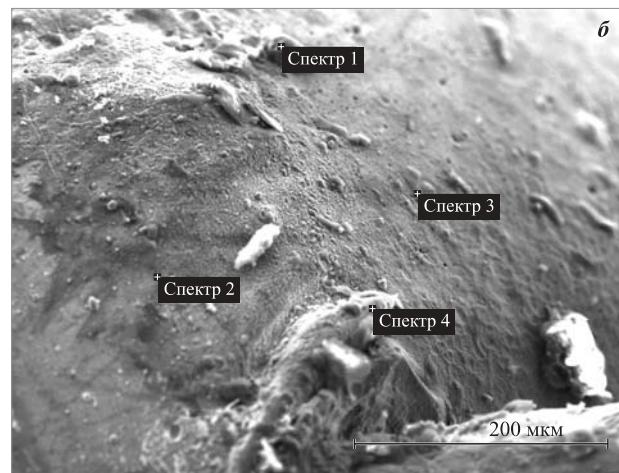
Рис. 4. Вид поверхности медного проводника, разрушенного в результате короткого замыкания при напряжении 24 В (см. рис. 2,*а*), при увеличении 35^х (*а*) и 200^х (*б*)

нии 24 В от аккумуляторной батареи 6СТ190, при помощи растрового микроскопа JSM-6390LV установлено, что, помимо микропористости, на поверхности шарового оплавления имеются химические элементы, относящиеся к составу стальной ленты (рис. 4, табл. 1).

Как следует из табл. 1, на поверхности шарового оплавления наблюдаются такие химические элементы, как Fe, Zn, Mn, присущие стальной ленте.

Таблица 1. Результаты микроанализа участка, приведенного на рис. 4,*б*

Причем железо на поверхности меди присутствует фрагментарно, в виде частиц шаровидной формы. Следует также отметить, что температура электродугового процесса выше температуры горения автомобиля, которая составляет около 950 °С. Таким образом, наличие на поверхности оплавленного медного проводника химических элементов, ранее ему не принадлежавших, может быть объяснено только протеканием электродугового процесса.

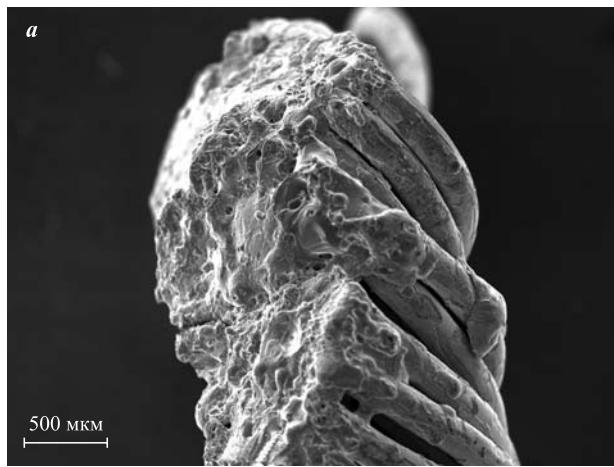
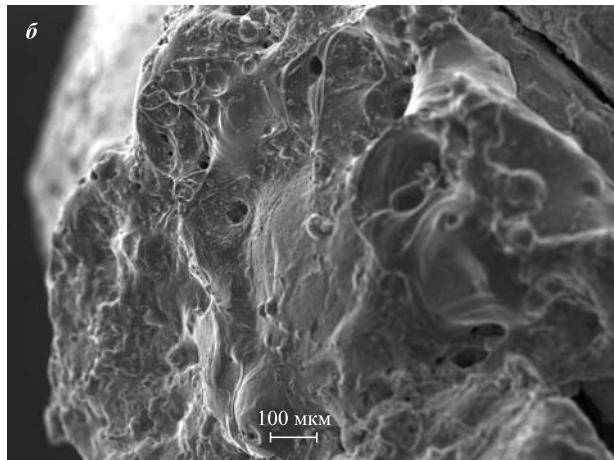
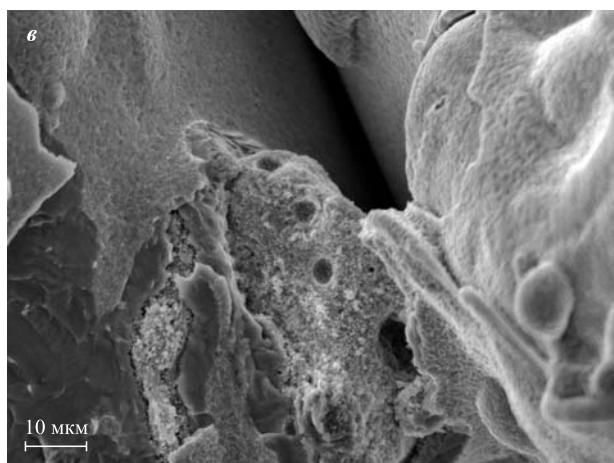
Рис. 5. Вид поверхности медного проводника, разрушенного в результате короткого замыкания при напряжении 12 В (см. рис. 2,*б*), при увеличении 37^х (*а*), 200^х (*б*) и 1300^х (*в*)

Исследованием разрушенного в результате короткого замыкания медного проводника при напряжении 12 В (см. рис. 2,*б*, рис. 5) установлено, что отдельные проводники сплавлены между собой, на оплавленной поверхности наблюдаются микропоры (см. рис. 5,*в*) и микролунки (см. рис. 5,*в*).

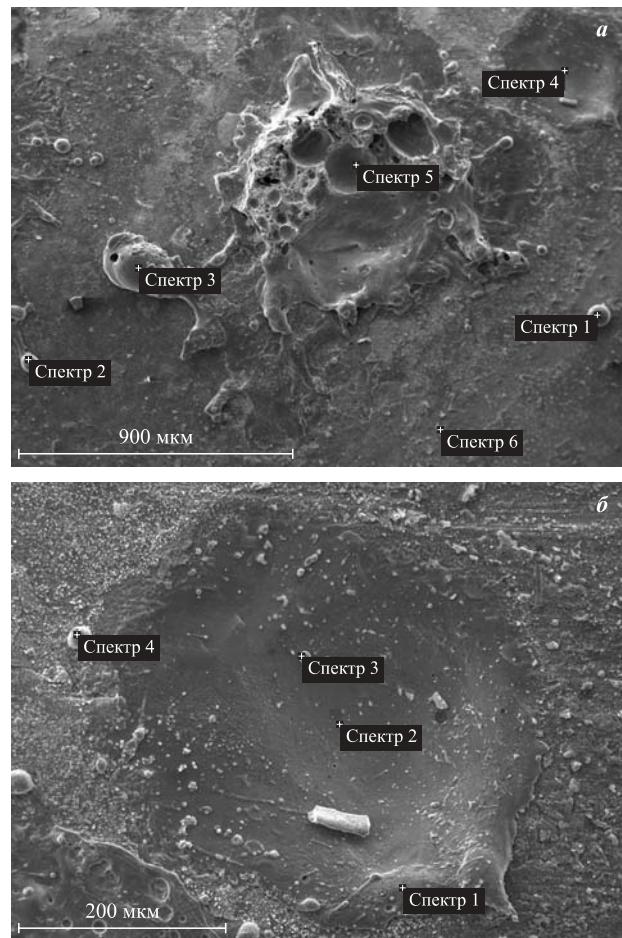
Рис. 6. Вид поверхности стальной ленты с медным проводником после короткого замыкания при напряжении 12 В (см. рис. 2,*в* и 2,*г*) при увеличении 60^х (*а*) и 220^х (*б*)

На рис. 6 приведены результаты исследования поверхности разрушения стальной ленты после короткого замыкания при напряжении 12 В (табл. 2).

Как следует из рис. 6,*а* и табл. 2, на участке короткого замыкания наблюдаются шарообразные и каплевидные частицы меди, а также фрагмент неправильной формы с лунками, состоящий из меди. На поверхности стальной ленты имеется “кратер” с ровным дном (см. рис. 6,*б*). Дно “кратера” на 50–72 % представляет собой железо (табл. 3), а по его краям расположены шарообразные и каплевидные частицы меди.

Таблица 2. Результаты микроанализа участка, приведенного на рис. 6, а

Таблица 3. Результаты микроанализа участка, приведенного на рис. 6, б

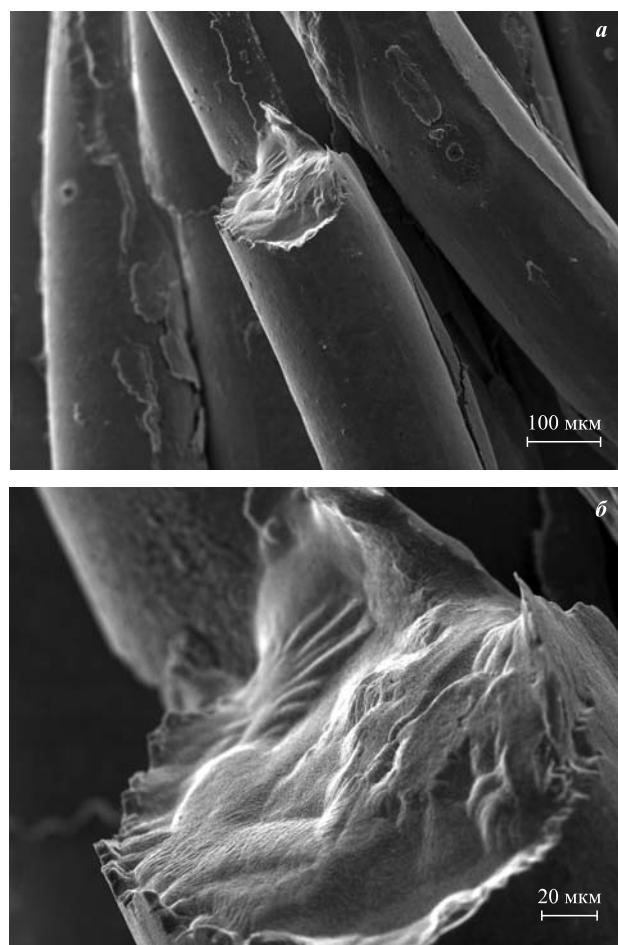
**Рис. 7.** Характер излома проволоки медного проводника при токовой перегрузке при увеличении 160^х (а) и 600^х (б)

На поверхности разрушения проволочки медного проводника в результате токовой перегрузки отмечается ручистый узор. Согласно РД 50-672-88 “Методические указания. Расчеты и испытания на прочность. Классификация видов изломов металлов” ручистый узор — элемент строения поверхности фасеток скола, представляющий собой систему сходящихся ступенек, образующуюся в плоскости скола в результате разрушения перемычек между хрупкими микротрещинами, распространяющимися по параллельным, близко расположенным кристаллографическим плоскостям. Направление слияния ступенек скола в ручистом узоре соответствует направлению распространения трещины. Частный случай ручистого узора — веерообразный узор, который возникает, если ступеньки скола сходятся в одной точке в пределах фасетки. Необходимо подчеркнуть, что ручистый узор — это признак хрупкого излома.
