## СОЕДИНЕНИЕ АВТОМОБИЛЬНЫХ ПРОВОДНИКОВ МЕТОДОМ УЛЬТРАЗВУКОВОЙ СВАРКИ. ПОЖАРНАЯ ОПАСНОСТЬ

Рассмотрены преимущества соединения проводников автотранспортных средств методом ультразвуковой сварки. Проанализированы основные пожароопасные аварийные режимы работы, которые могут возникнуть в местах соединения и привести к возгоранию транспортных средств. На примере реально происшедших пожаров легковых автомобилей показана возможность установления факта некачественно выполненных работ по сварке проводников с возникновением горения. Для определения причастности аварийных режимов работы, имевших место в сварном соединении проводников транспортного средства, с его возгоранием предложено использовать металлографические исследования мест соединений. Приведены основные признаки, позволяющие установить вид аварийного режима работы, ставшего причиной возгорания.

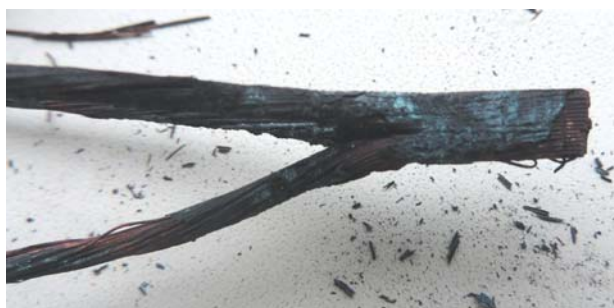
В ходе дальнейшего исследования поврежденного автомобиля было установлено, что непосредственно в очаге пожара из возможных источников зажигания присутствовали только элементы электропроводки автомобиля. Одно из соединений проводников было выполнено методом ультразвуковой сварки (рис. 3), и в ходе лабораторного металлографического исследования было установлено, что имело место “несплавление” жил.

**Рис. 3.** Вид соединения проводников методом ультразвуковой сварки после пожара автомобиля LADA Largus

**Fig. 3.** Type of connection of conductors by method of ultrasonic welding after the fire of the LADA Largus car

Как было установлено в процессе судебного разбирательства, возгорание автомобиля действительно произошло в результате некачественно выполненной сварки (Никитенко В. А. Техническое заключение № 62. — Оренбург : ФГБУ СЭУ ФПС ИПЛ по Оренбургской области, 2016. — 8 с.).

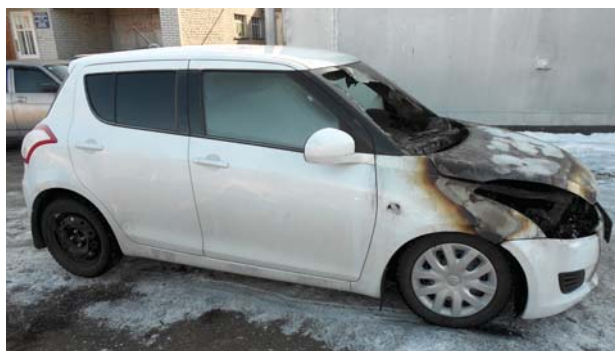
В процессе прогрева двигателя в г. Оренбурге произошло возгорание внутри моторного отсека (первое использование подогревателя после установки). Горение было ликвидировано владельцем с помощью подручных средств (рис. 4).

Очаг происшедшего пожара находился в правой части моторного отсека, в месте установки предпускового подогревателя. Один из проводников, которым осуществлялось подключение подогрева-

**Рис. 4.** Вид поврежденного огнем автомобиля Suzuki-swift  
**Fig. 4.** A type of the Suzuki-swift car damaged by fire

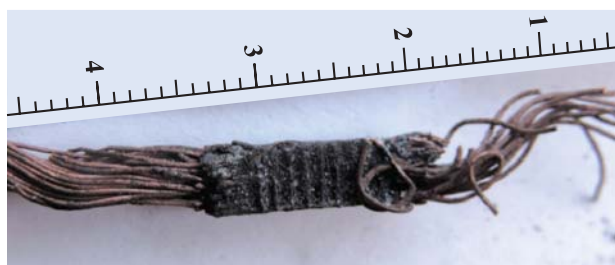
**Рис. 5.** Вид соединения проводников методом ультразвуковой сварки после пожара автомобиля Suzuki-swift  
**Fig. 5.** A type of connection of conductors by method of ultrasonic welding after the fire of the Suzuki-swift car

теля к бортовой сети транспортного средства, имел многочисленные повреждения проводочек непосредственно возле места соединения (рис. 5).
