Теплые полы как причина возникновения пожаров

Для цитирования: Плотникова Г.В., Кузнецов К.Л., Тимофеева С.С., Морозов Р.О., Шеков А.А. Теплые полы как причина возникновения пожаров // Пожаровзрывобезопасность/Fire and Explosion Safety. 2021. Т. 30. № 3. С. 41–53. DOI: 10.22227/0869-7493.2021.30.03.41-53

Underfloor heating as a cause of fire

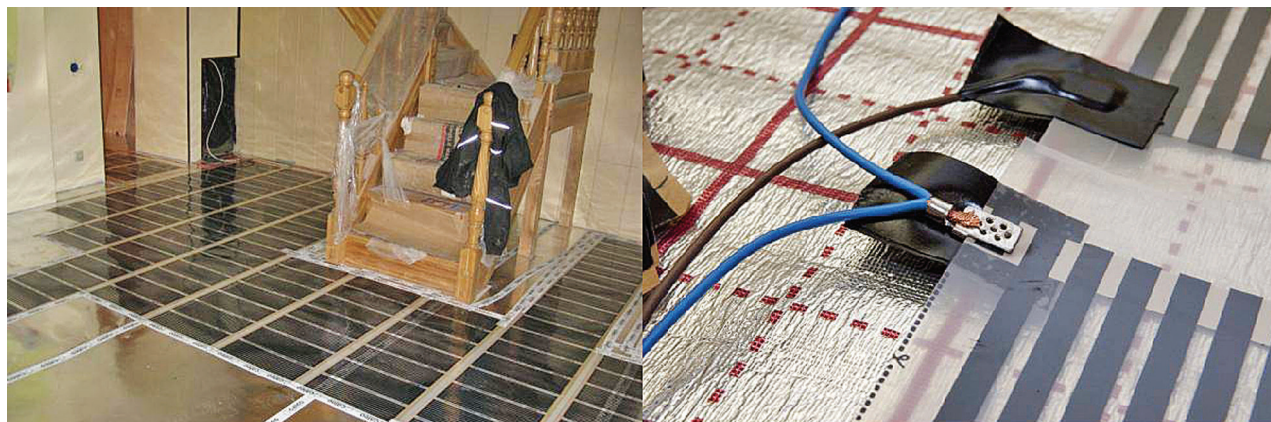
Рис. 2. Инфракрасная пленка теплых полов

Fig. 2. The infrared film of the underfloor heating

Разновидностью системы «Теплые полы» является пленочный электронагреватель (ПЛЭН). Одним из достоинств такого нагревателя является отсутствие жидкого теплоносителя [16–17]. Следовательно, отсутствует необходимость установки других сложных систем, исключаются всевозможные протечки, замерзание жидкости. По мнению авторов [18–20], пленочный нагреватель можно уложить по всей поверхности основания помещения, накрыв сверху ламинатом или любым другим видом покрытия. Нагревательным элементом является графитовая решетка, которая впаяна в плот-

ную пленку (рис. 2). По мнению разработчиков пленка, не только гибкая и не боится высоких нагрузок, но и абсолютно водонепроницаема, и ее можно смело использовать в ванной или бассейне, кроме того, она не воспламеняется.

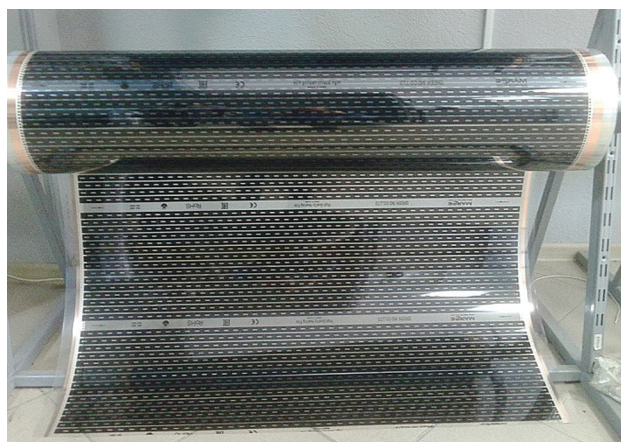
Рис. 3. Нагревательная инфракрасная пленка MARPE

Fig. 3. MARPE infrared film

Пленочный пол достаточно прост в установке, он легко поддается разборке. Разновидностью такого рода пленок является нагревательная инфракрасная пленка MARPE, в качестве нагревательного элемента в ней применяется карбоновая паста с добавлением углеродных трубок (которые в рекламах называют нанотрубками), задачей которых является обеспечение равномерного нагрева пола. Кроме нагрева, углеродные трубки служат для повышения прочности на изгиб и излом. Полученные таким образом карбоновые полосы имеют множество мелких отверстий, которые заполняются клеевым составом, за счет этого повышается прочность (рис. 3).

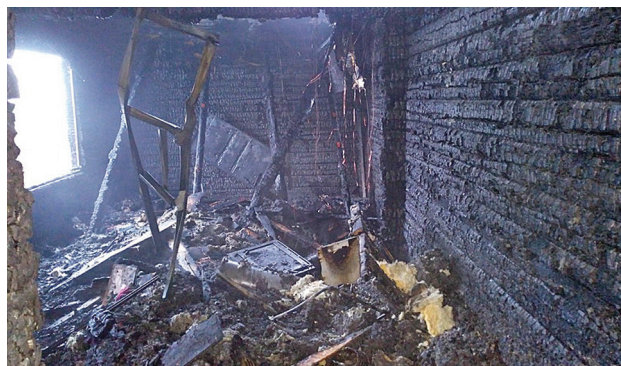
Рис. 7. Пожар дома в результате короткого замыкания в системе «Теплые полы»

Fig. 7. An indoor fire caused by the short circuit in the “Underfloor heating” system

В коттедже, который был оборудован системой обогрева «Теплый пол», произошел пожар в результате сбоя в работе системы отопления и воспламенения изоляции электропроводки. Как следствие, загорелся пол, который представлял собой «сэндвич», состоящий из деревянных элементов, утеплителя и фольги. Основная версия возникновения пожара — аварийный режим работы электропроводки (рис. 7).

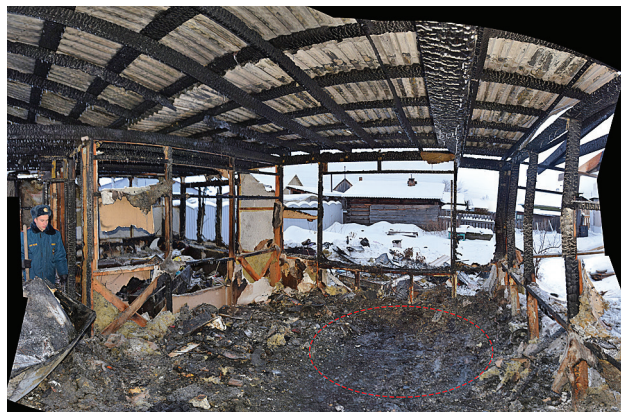
Рис. 8. Панорамный снимок внутреннего объема помещения кухни (овалом обозначен прогар в полу)

Fig. 8. A panoramic shot of a kitchen (an oval indicates a burnout in the floor)

По результатам одного из пожарно-технических исследований было установлено, что в полу кухонного помещения наблюдается сквозной прогар площадью около 1,5 м², выраженный в виде полного выгорания верхнего слоя пола, утеплителя и щелевых прогаров нижнего слоя пола. В других частях помещения пол подобных поражений не имеет (рис. 8).

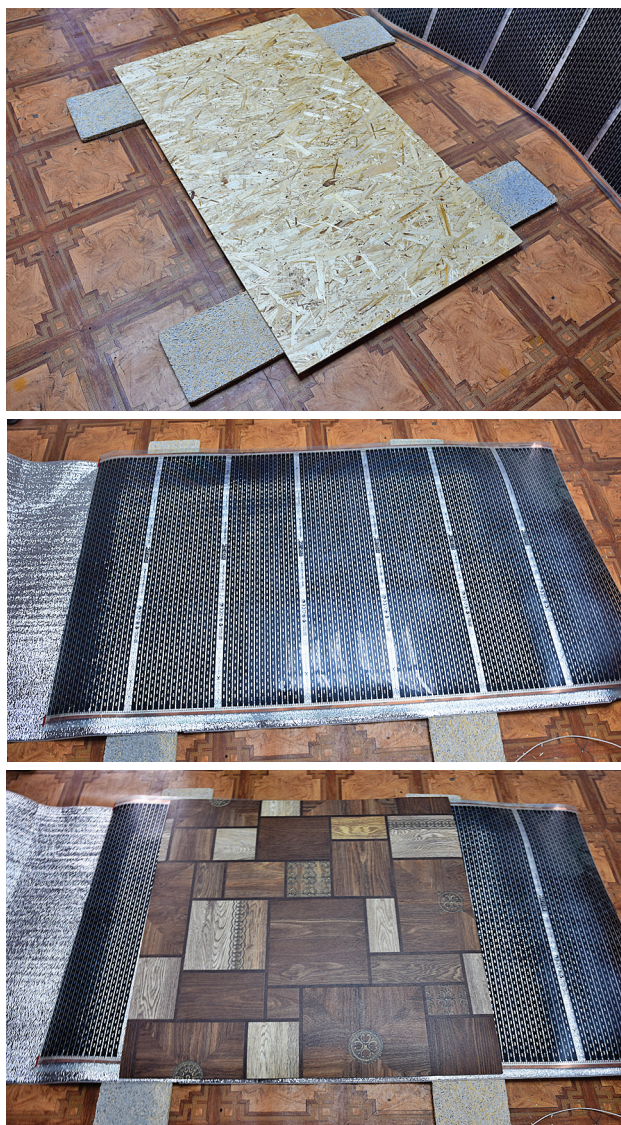
Рис. 9. Этапы укладки элементов экспериментальной установки

Fig. 9. A snapshot of the elements of the unit used in the experiment

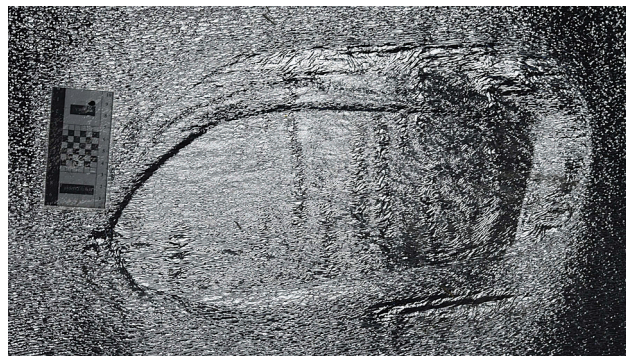
Рис. 14. Снимок расплавления фольгированного теплоизолятора

Fig. 14. The snapshot of the melting foil heat insulator

Далее при разборе конструкций было установлено, что непосредственно в зоне максимальных температур наблюдается оплавление фольгированного теплоизолятора, в результате которого произошло уменьшение сечения (рис. 14).

Уменьшение сечения привело к повышению сопротивления и, как следствие, к повышению температуры и локальному перегреву

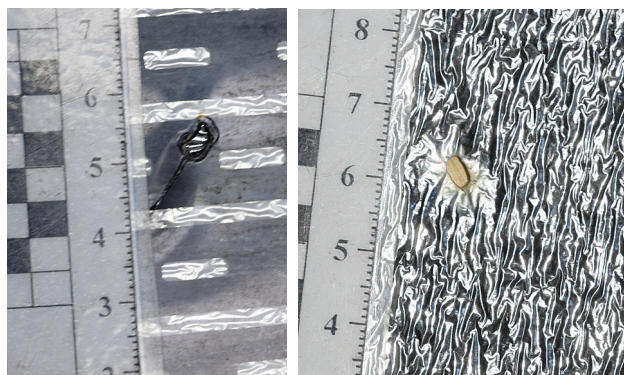
Рис. 15. Снимок локального расплавления ламинирующей пленки и нагревательного элемента, а также фольгированного теплоизолятора

Fig. 15. The snapshot of the melting laminating film and the heating element, as well as the foil heat insulator

пленки нагревательного элемента, проплавления фольгированного теплоизолятора, и на линолеуме над данной зоной наблюдалось оплавление внутренней поверхности (рис. 15). Можно предположить, что непосредственно в данной зоне ранее имелось механическое повреждение ламинирующей пленки, вследствие чего протекал локальный нагрев. Необходимо также отметить, что в данном

случае произошел лишь частичный разрыв полосы нагревательного элемента. Данный факт позволяет утверждать, что цепь на данном участке не разомкнулась, т.е. нагрев на данной, уже не защищенной ламинирующей пленкой нагревательной полосе продолжился.

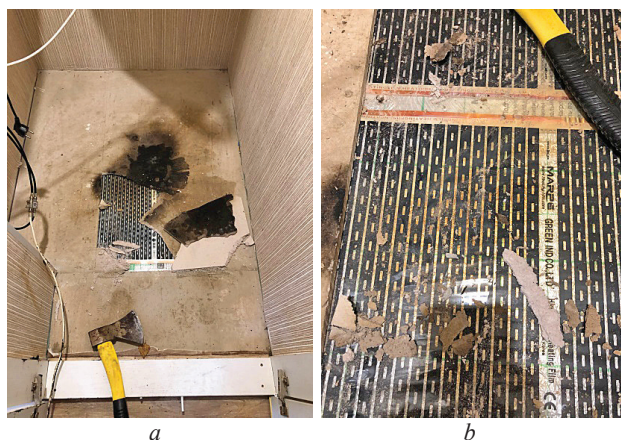
Рис. 17. Термические повреждения на изъятых с места происшествия образцах: на инфракрасной пленке (*a*, *b*, *d*) и на линолеуме (*c*)

Fig. 17. Thermally damaged samples: the infrared film (*a*, *b*, *d*) and the linoleum (*c*)

При вскрытии напольного покрытия установлено, что инфракрасный пленочный нагреватель MARPE имеет следы термического повреждения (рис. 17). На одном из представленных на исследование кусков пленочного нагревателя остался прилипший к нагревателю остаток линолеума (рис. 17, *d*).

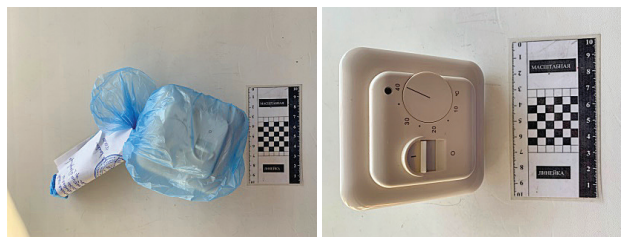
Рис. 18. Терморегулятор для пленочного нагревателя

Fig. 18. The temperature controller of the film heater

При исследовании изъятых терморегуляторов каких-либо следов отключения или аварийного режима работы не выявлено. Терморегулятор был установлен на температуру чуть выше 40 °С и не сработал при повышении температуры пленочного пола под линолеумом (рис. 18, 19).
